PROTOKOL

č. 070-038355

o kontrolní zkoušce uchycení materiálů do konstrukce

Zadavatel: VELOX - WERK s.r.o.
Bělotínská cesta
Hranice I - Město
753 01 Hranice

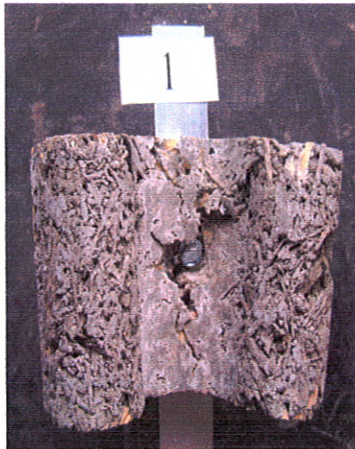
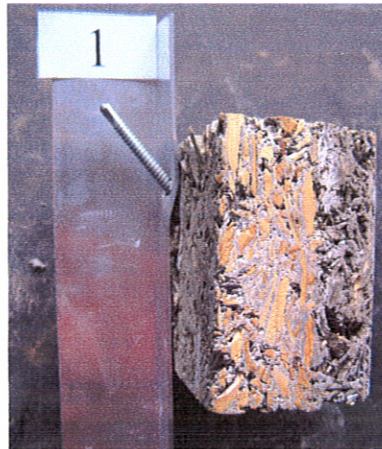
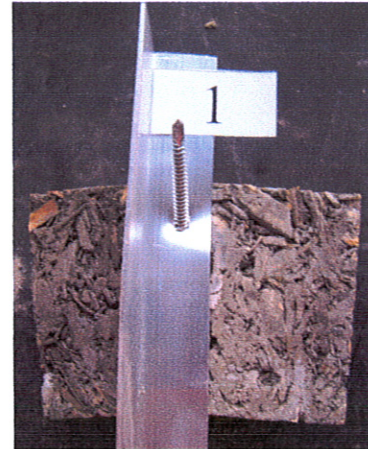
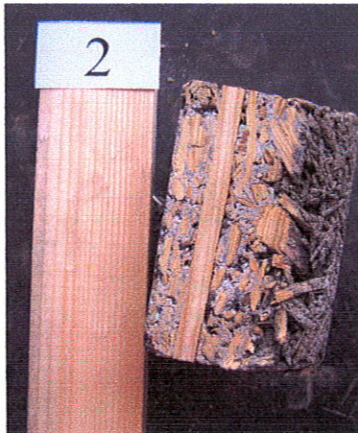
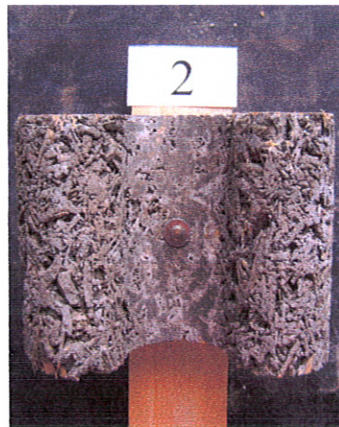
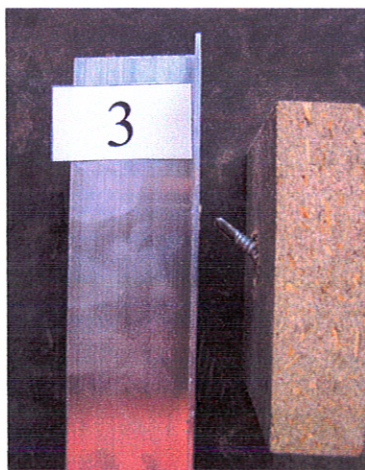
Fotodokumentace výsledků zkoušek

Vzorek číslo	
1	Maximální síla při porušení 6,0 kN, při poklesu síly na 2,0 kN došlo k rozlomení materiálu Velox
2	Maximální síla při porušení 2,2 kN konec zkoušky
3	Maximální síla při porušení 5,6 kN vytržení šroubu z profilu
4	Maximální síla při porušení 5,0 kN, při poklesu síly na 3,5 kN rozlomení Velox
5	Maximální síla při porušení 2,4 kN, vytržení z profilu
6	Maximální síla při porušení 2,2 kN, poté zlomení vrutu
7	Maximální síla při porušení 5,0 kN, poté při poklesu na 3,8 kN došlo ke zlomení vrutu
8	Maximální síla při porušení 4,2 kN, poté při poklesu na 3,4 kN došlo zlomení vrutu
9	při síle 3,0 kN začalo docházet k deformaci vrutu, maximální síla 3,8 kN došlo ke zlomení vrutu
